Informe confidencial de inspección

[REDACTED]
San Carlos, Sonora 85506

Inspector, Vincent Phillips
Punchlist Home Inspections

lunes, 16 de enero de 2023

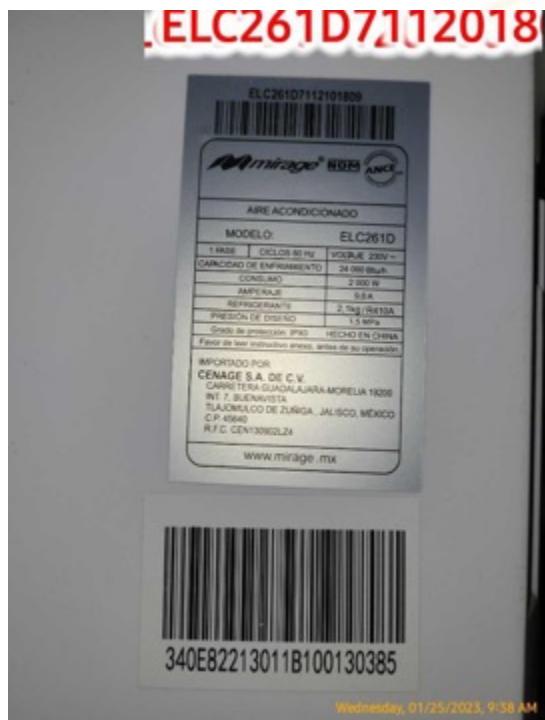
Unidad de sala de

16: La unidad condensadora parece estar correctamente instalada y en condiciones de servicio. LVRM / Área de cocina Mirage 2 toneladas Split A / C Modelo #ELC261D S/N ELC261D 7112101809

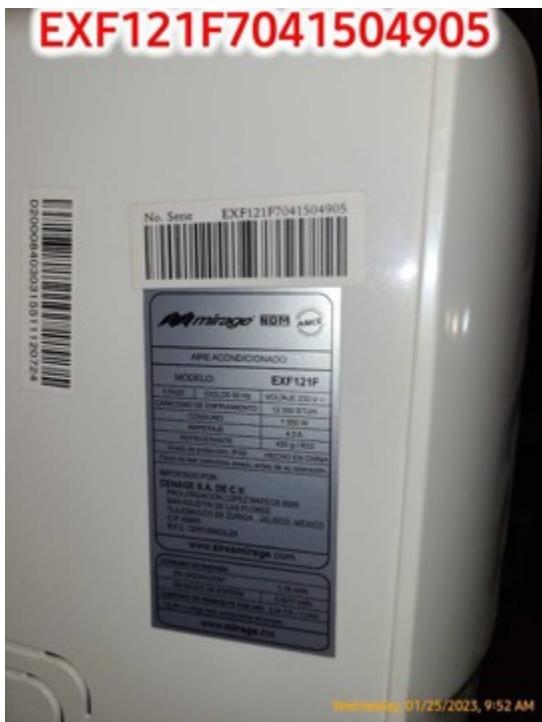
TBVM delantero

Frente Bdrm Espejismo 1 tonelada división A/C
Modelo #EXF121F S/N ELC121D 7041504905

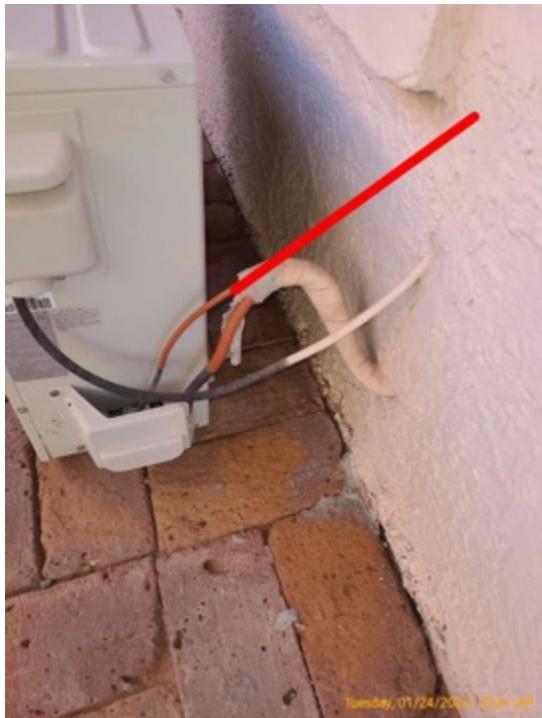
18: Las líneas de refrigerante accesibles parecen estar en buenas condiciones, excepto como se indica a continuación: El aislamiento de la 2^a línea de refrigerante de la RDA está incompleto.

Falta aislamiento de la BDRM frontal

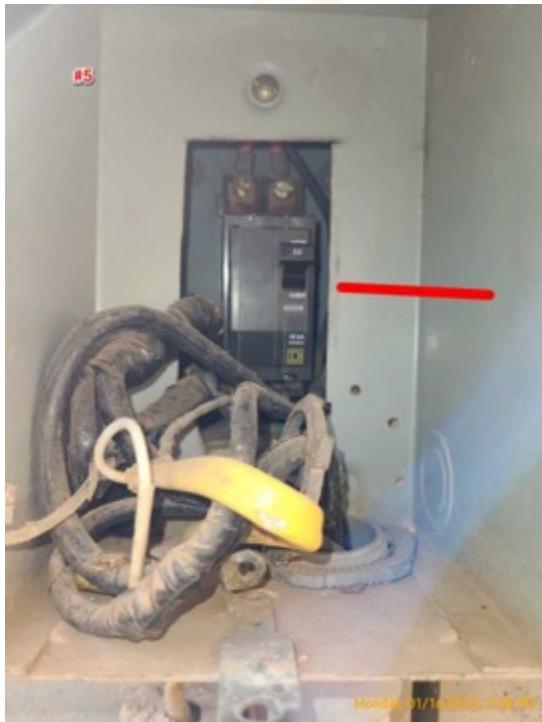
cubre la línea eléctrica inadecuada aquí!

¡¡destino!!

La foto # 4 es motivo de preocupación ** *** En el interruptor de 50A hay una línea eléctrica desconocida enterrada en el suelo. Su destino es desconocido para el inspátor interno. Está alojado en una línea de polietileno negro que se asemeja a la línea de goteo .70 comúnmente utilizada para sistemas de riego de línea de goteo EN LUGAR de un conducto adecuado para el subsuelo. Esto debe ser revisado por un electricista para determinar tanto el destino como la idoneidad del conducto adecuado.

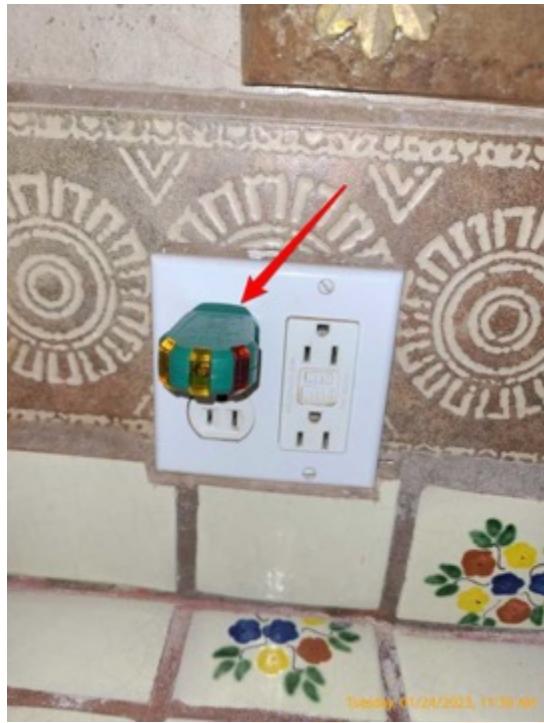
UPG 61: Sobre la base de nuestra inspección de un número representativo, generalmente se encontró que los recipientes estaban en condiciones de servicio y funcionaban correctamente, con las excepciones señaladas aquí. La toma de corriente superior izquierda del baño principal no tiene electricidad. Se recomiendan los servicios de un electricista para remediar.

No hay alimentación a esta toma de corriente superior izquierda: GFCI es funcional

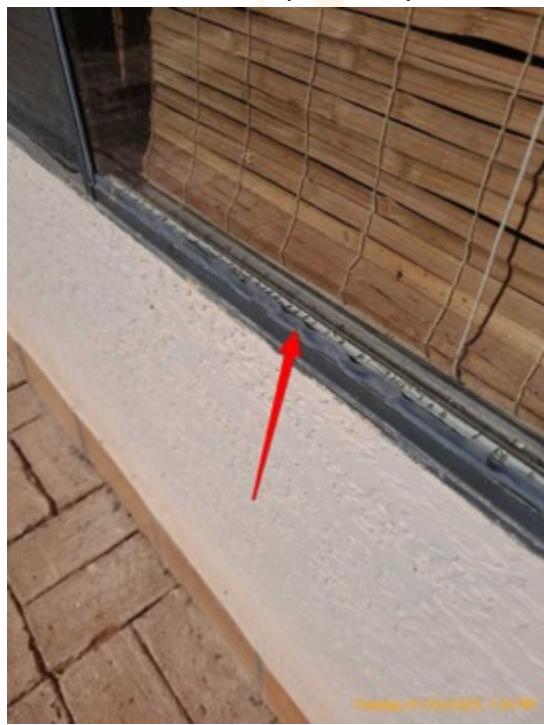
UPG 65: Las pantallas analizadas parecen estar correctamente instaladas y, en general, en condiciones de servicio, con las excepciones que se indican a continuación o en otras partes del presente informe.

Ventana de la sala de estar exterior inferior

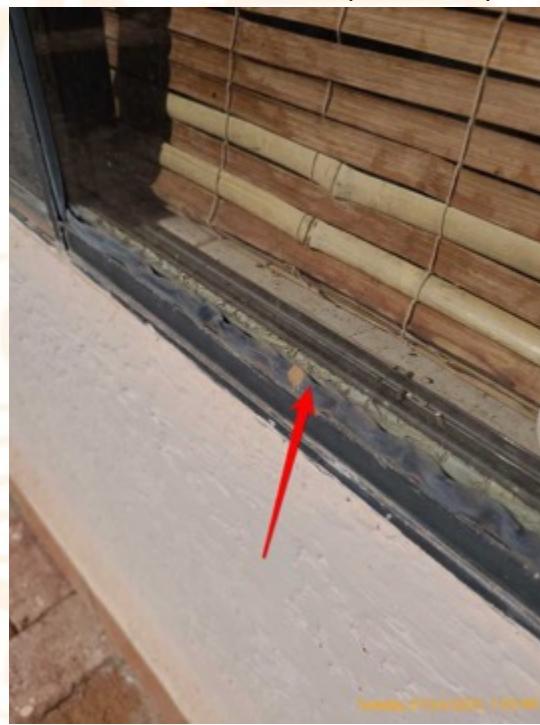
Ventana de la sala de estar # 2 Exterior inferior

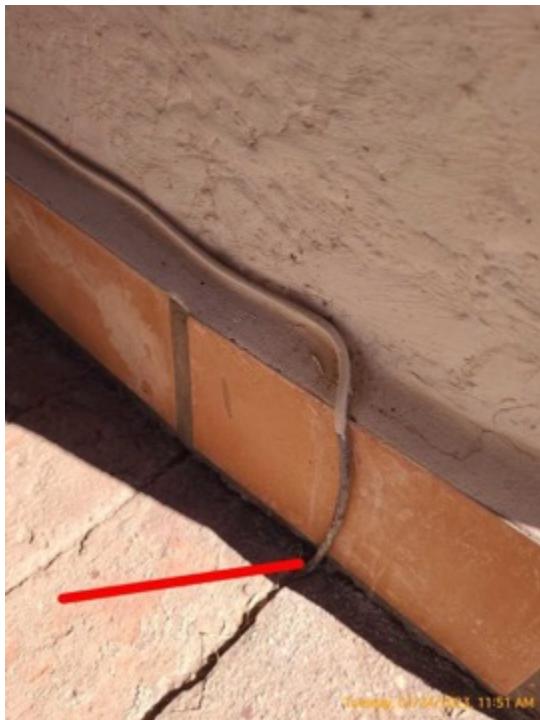
76: La línea de gas en el tanque de gas LP se ha instalado de manera deficiente. Recomendamos que sea reparado o reemplazado, ya que está sujeto a la corrosión Y al daño inadvertido por parte de los transeúntes. Consulte a un fontanero profesional

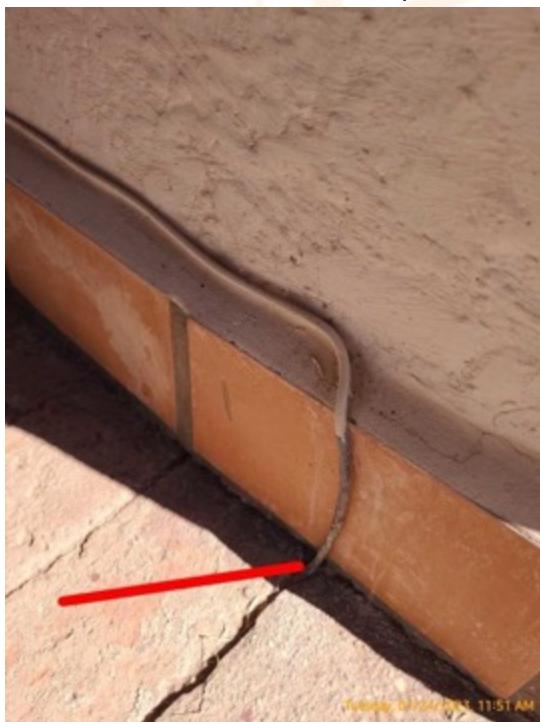
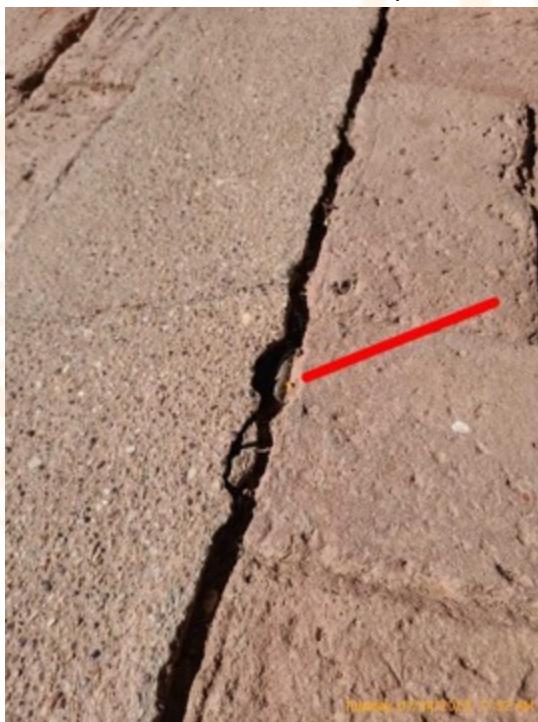
77: La tubería de gas exterior carece de la protección adecuada donde está expuesta y / o en las secciones enterradas. Recomendamos que se instale un recubrimiento o envoltura aprobados.

Línea de gas expuesta adyacente a la línea de gas de la puerta delantera visible en la grieta

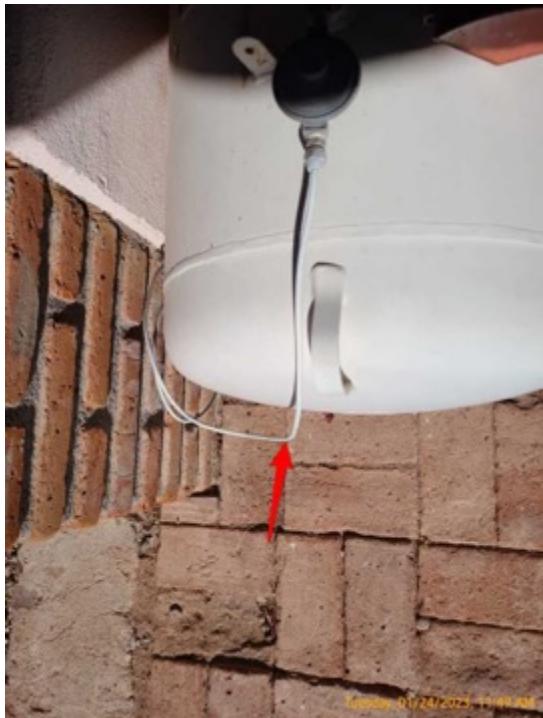
Línea de gas sin protección Línea de gas

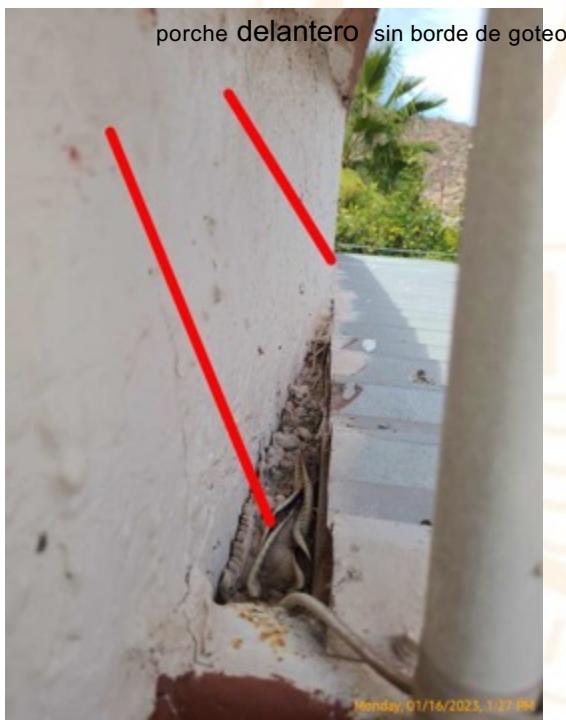
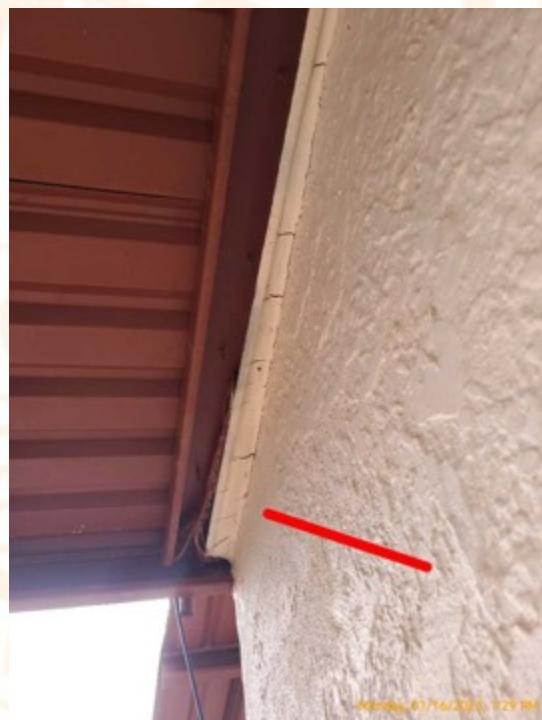
Cambio de elevación de la línea del techo en la soldadura: inmersión no activa en el techo hacia la esquina frontal

porche delantero sin borde de goteo

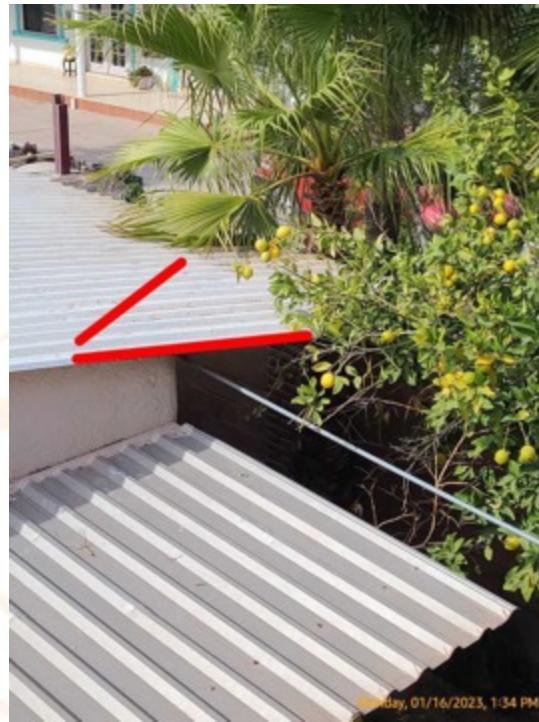
porche trasero extremo norte sin intermitente / cortocircuito / vista superior esquina

noreste: árboles contacto techo

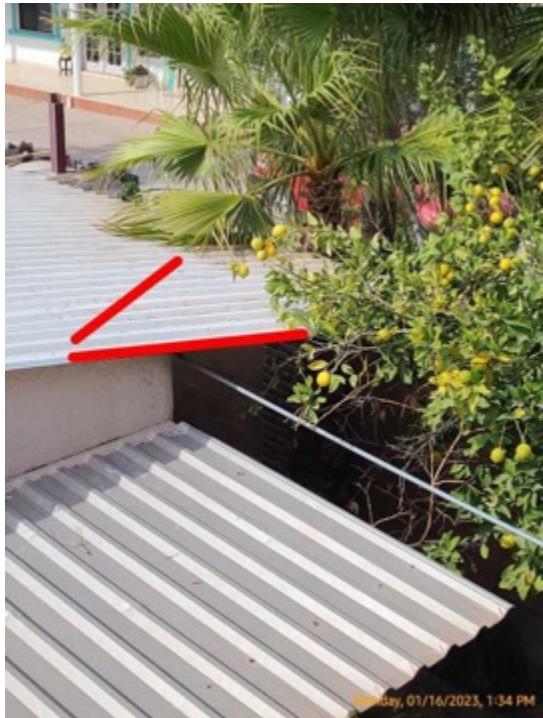
95: Nosotros Recomendar el árboles Sobresaliente el techo ser recortado Para impedir daño de el Techos Superficie y permitir el flujo libre de la escorrentía del techo. La esquina NE es la única área observada que tiene contacto con la vegetación. Palma árbol y árbol de cítricos. Ver fotos

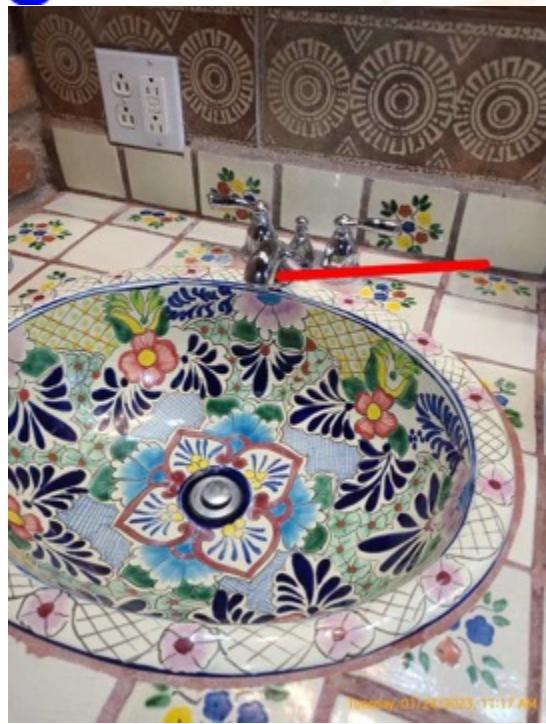
UPG 97: El grifo mstr bdrm está goteando lentamente. Recomendamos que sea reparado o

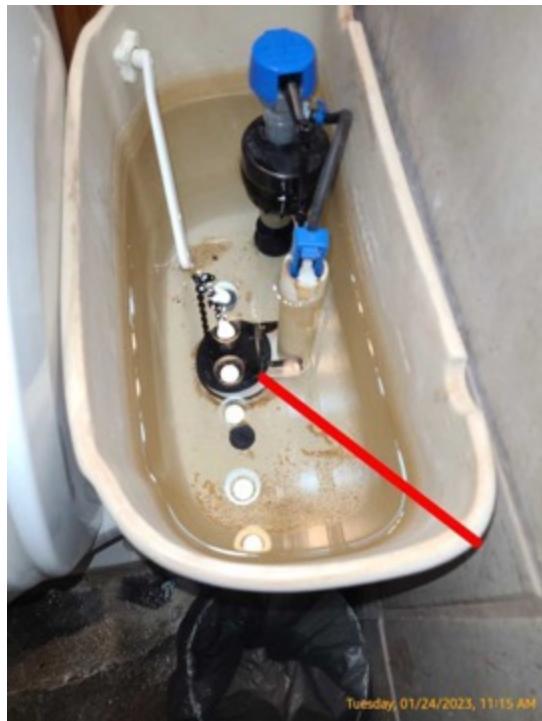
UPG 98: Ubicación: baño principal. La solapa del inodoro filtra lentamente agua en el recipiente. Recomendamos que sea reparado o reemplazado.

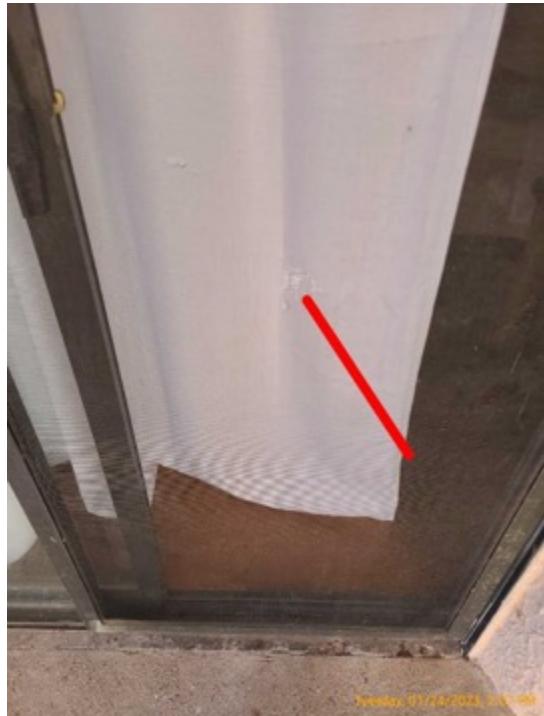
Pantalla Mstr bdrm

UPG 101: Dormitorio principal La pantalla de la puerta corredera tiene un pequeño agujero.
Recomendamos que sea reparado o reemplazado.

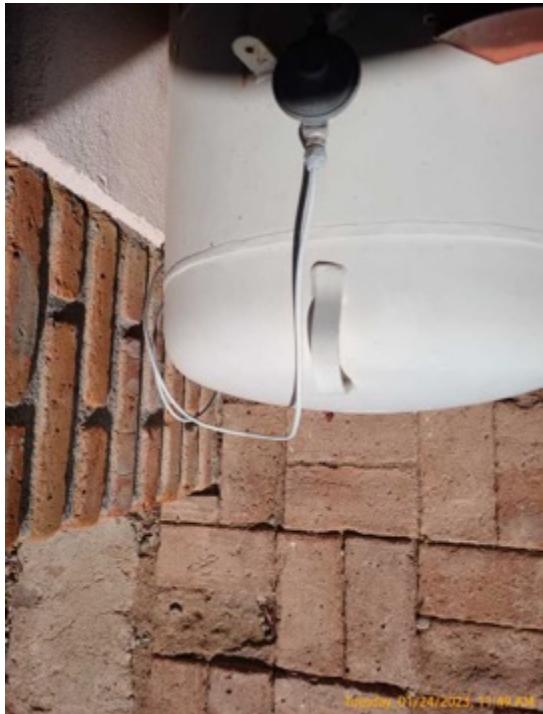
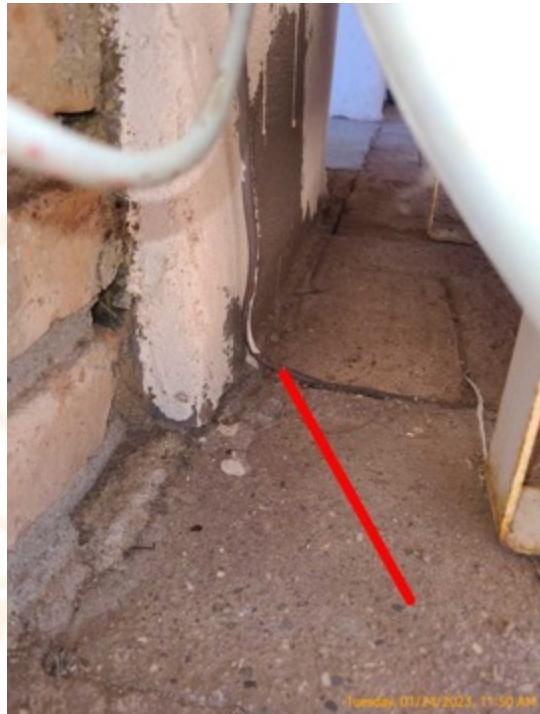
106: El conector de gas es un tubo de cobre. El cobre ya no está aprobado para este uso porque es propenso al deterioro, lo que provoca la obstrucción de la válvula de control. Recomendamos que se reemplace con un conector aprobado. La bobina o el tubo están expuestos y no están protegidos contra colisiones o encerrados adecuadamente en una línea aprobada con aislamiento protector para los estándares actuales. Recomendar plomero calificado para actualizar para proteger de forma segura

Línea enterrada. Sin protección contra la corrosión de cor

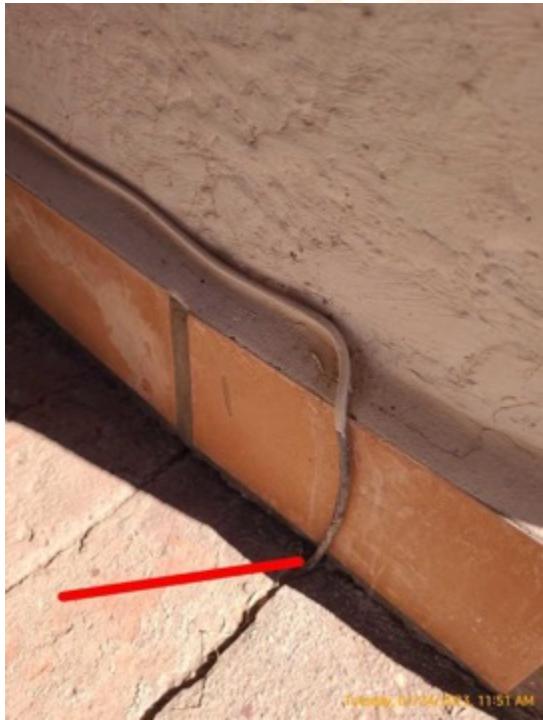
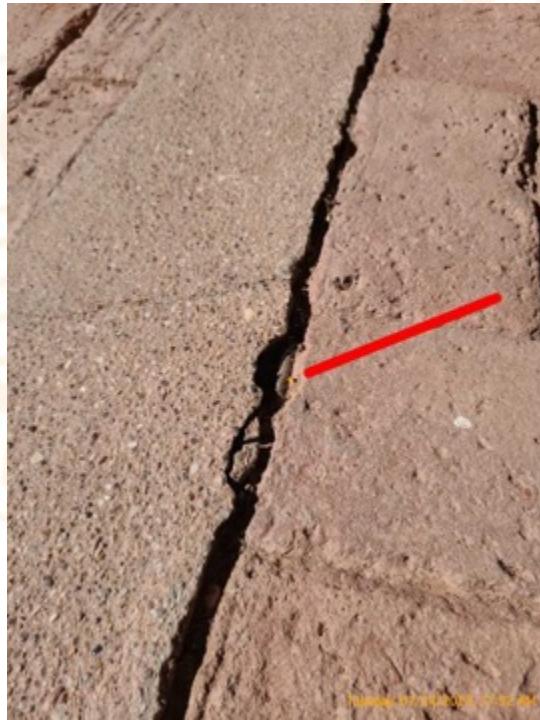
Pasarela de línea expuesta

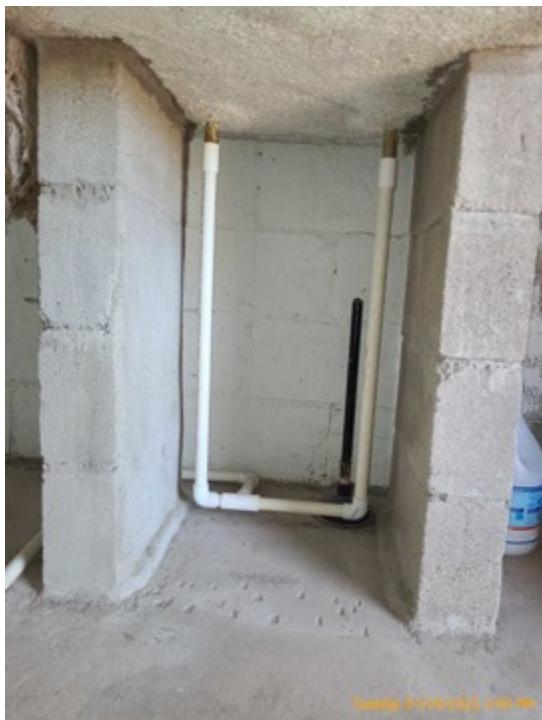
120: La trampa de drenaje es inexistente. El desagüe es de plástico PVC sin ventilación.

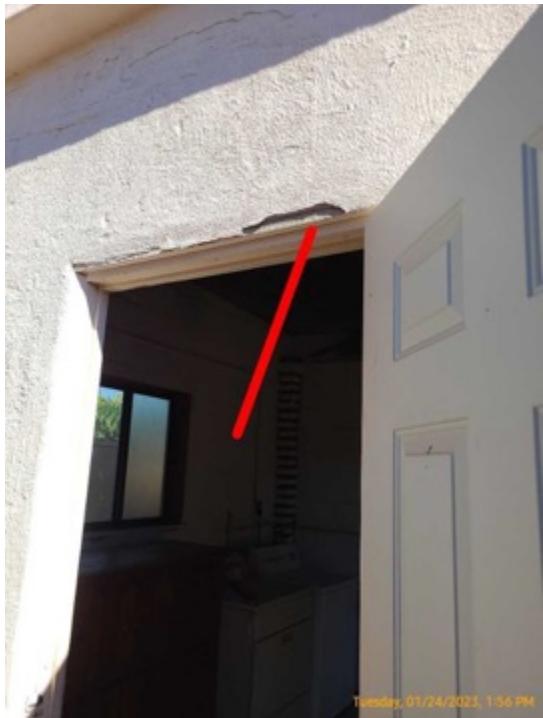
123: El marco de la puerta tiene estuco faltante en el borde superior .

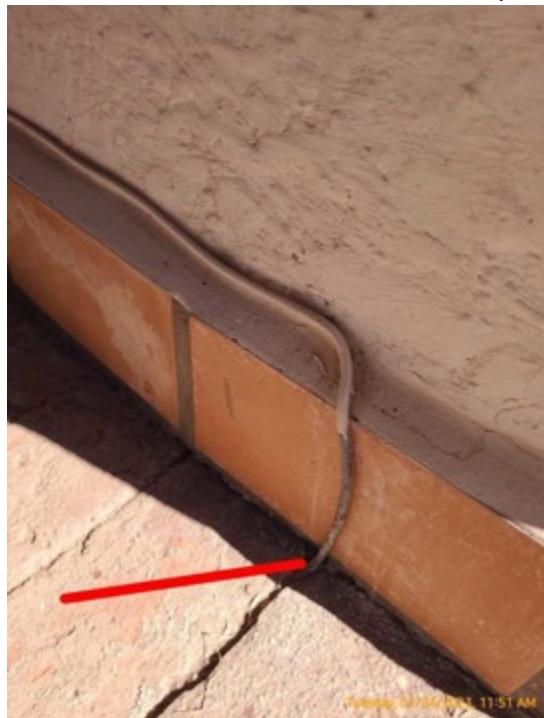
s-76: La línea de gas en el tanque de gas LP se ha instalado de manera deficiente. Recomendamos que sea reparado o reemplazado, ya que está sujeto a corrosión Y daños inadvertidos por parte de los transeúntes. Consulte a un fontanero profesional

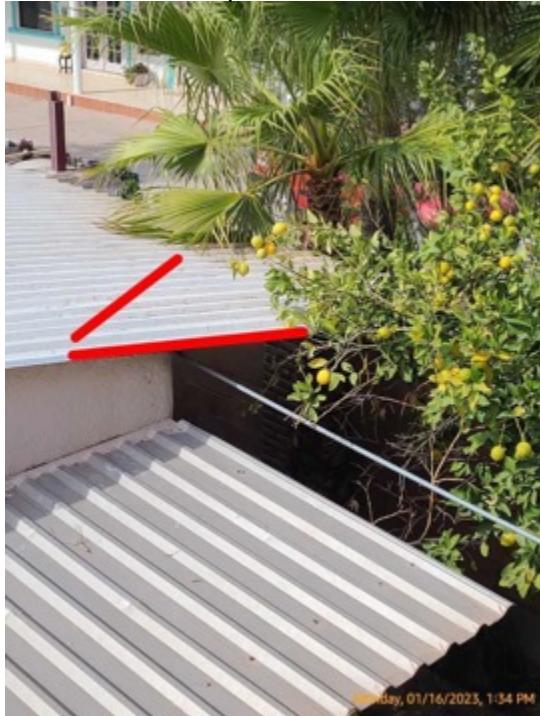
s-95: Recomendamos que los árboles que sobresalen del techo sean recortados para evitar daños en la superficie del techo y permitir el flujo libre de la escorrentía del techo. La esquina NE es la única área observada que tiene contacto con la vegetación. Palmeras y cítricos. Ver fotos

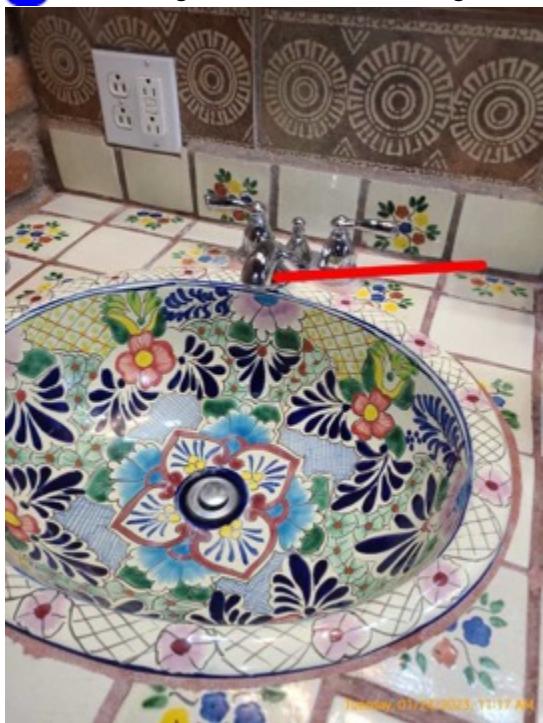
UPG s-97: El grifo mstr bdrm está goteando lentamente. Recomendamos que sea reparado o reemplazado.

goteo lento

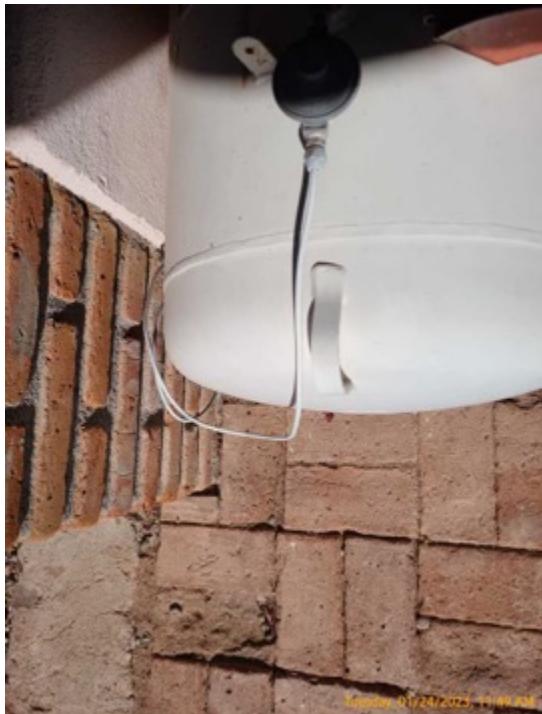
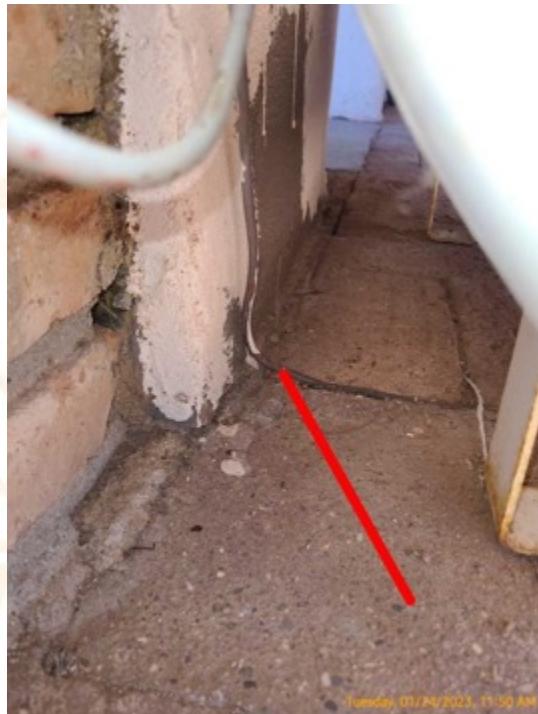
s-106: El conector de gas es un tubo de cobre. El cobre ya no está aprobado para este uso porque es propenso al deterioro, lo que causa la obstrucción de la válvula de control. Recomendamos que se reemplace con un conector aprobado. La bobina o el tubo están expuestos y no protegidos contra colisiones o encerrados adecuadamente en una línea aprobada con aislamiento protector según los estándares actuales. Recomendar plomero calificado para actualizar para proteger de forma segura

Línea enterrada. Sin protección contra la corrosión

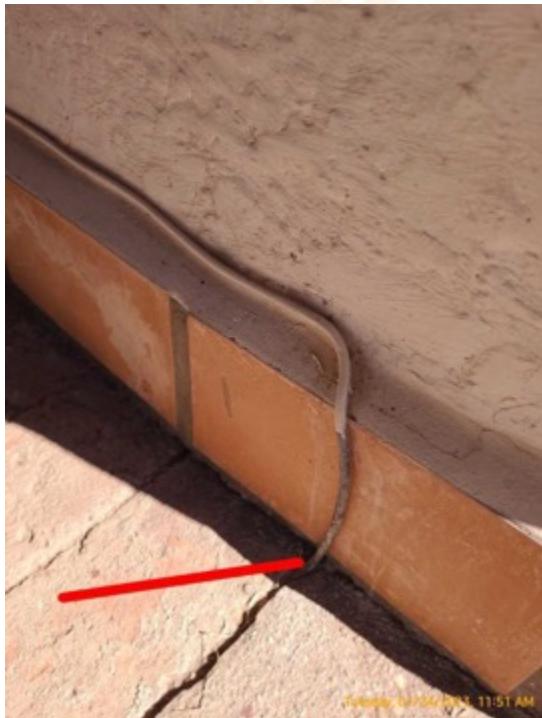
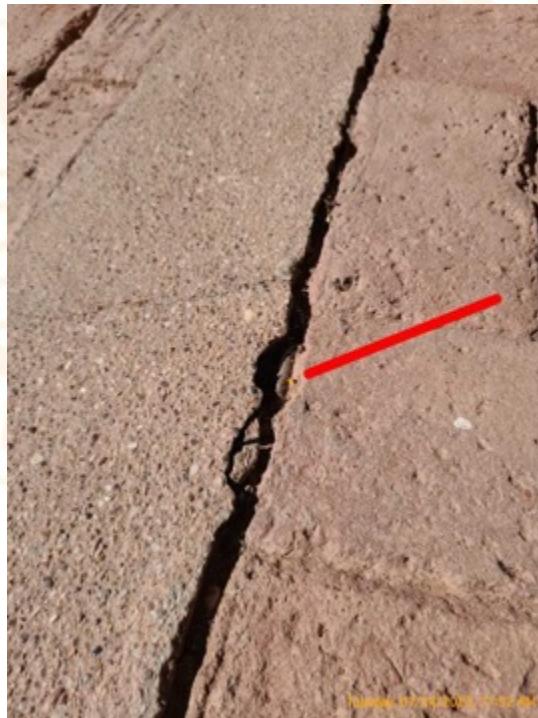
Pasarela de línea expuesta

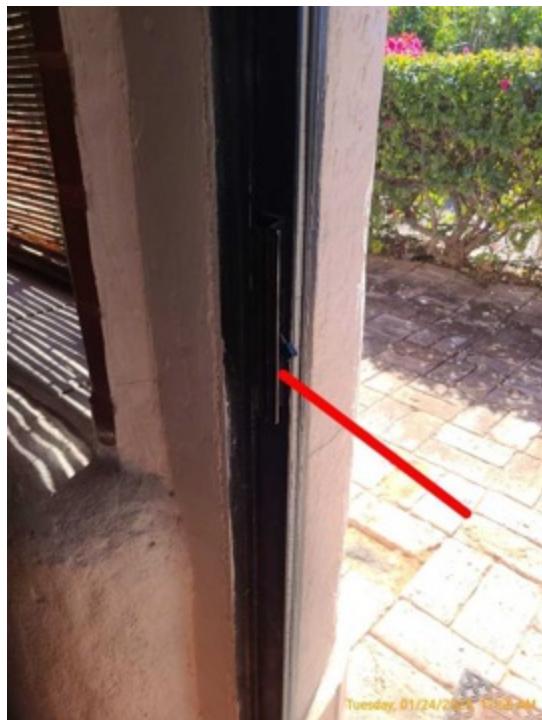
s-126: La puerta no se cierra. Recomendamos ajustes menores en el hardware para restaurar el funcionamiento correcto.

El pestillo y el mecanismo no coinciden
