Informe confidencial de inspección

[REDACTED]
San Carlos, Sonora 85506

Inspector, Vincent Phillips
Punchlist Home Inspections

lunes, 16 de enero de 2023

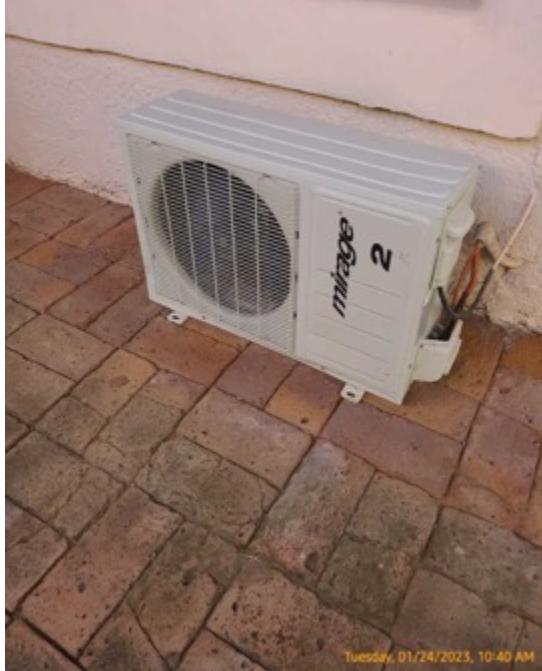
18: Las líneas de refrigerante accesibles parecen estar en buenas condiciones, excepto como se indica a continuación: El aislamiento de la 2^a línea de refrigerante de la RDA está incompleto.

UPG41: El aislamiento está deteriorado y falta en una parte de las líneas de refrigerante cerca de la unidad condensadora. Recomendamos que se reemplace todo el aislamiento faltante para aumentar la eficiencia energética.

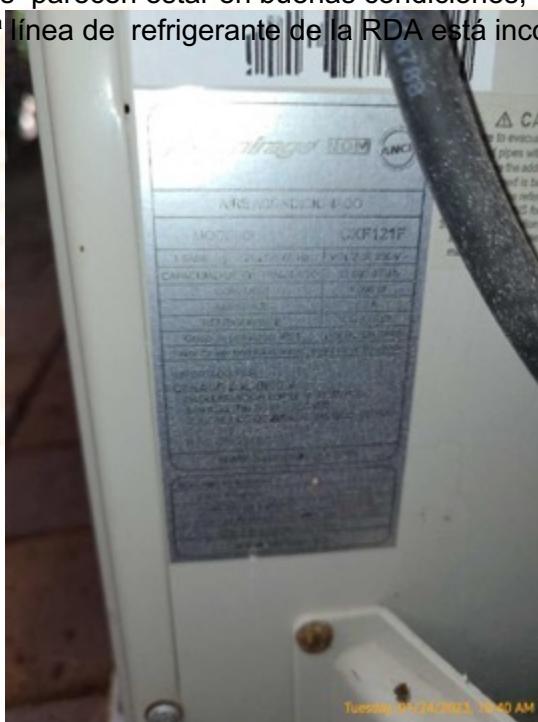
Dormitorio delantero

serie # condensador ext descolorido

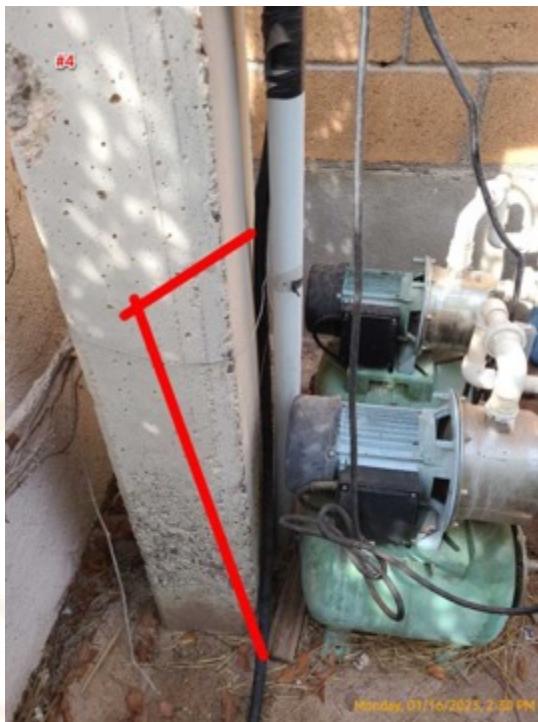
Photo # 4 es motivo de preocupación ***** En el interruptor de 50A hay una línea eléctrica desconocida enterrada en el suelo. Su destino es desconocido para el inspector. Está alojado en una línea de polietileno negro que se asemeja a la línea de goteo .70 comúnmente utilizada para sistemas de riego de línea de goteo EN LUGAR de un conducto adecuado para el subsuelo. Esto debe ser revisado por un electricista para determinar tanto el destino como la idoneidad adecuada del conducto.

Ubicación del interruptor de poste de caída de servicio que Desconocido

cubre la línea eléctrica inadecuada aquí!

¡¡destino!!

La foto # 4 es motivo de preocupación ** *** En el interruptor de 50A hay una línea eléctrica desconocida enterrada en el suelo. Su destino es desconocido para el inspátor interno. Está alojado en una línea de polietileno negro que se asemeja a la línea de goteo .70 comúnmente utilizada para sistemas de riego de línea de goteo EN LUGAR de un conducto adecuado para el subsuelo. Esto debe ser revisado por un electricista para determinar tanto el destino como la idoneidad del conducto adecuado.

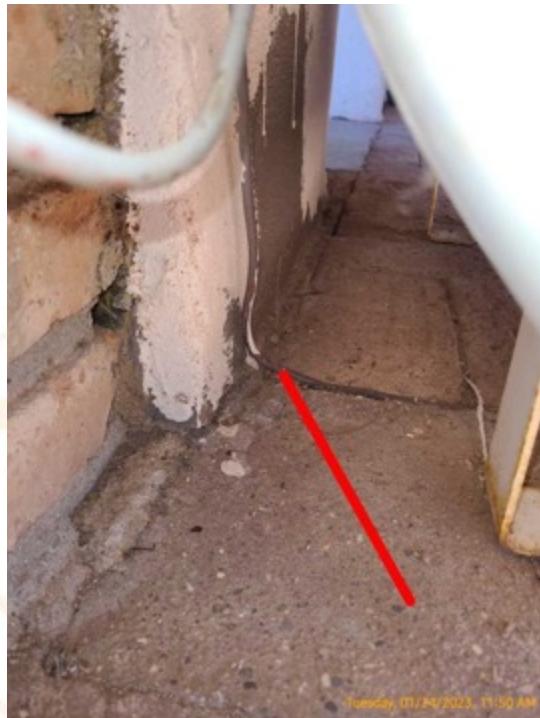
76: La línea de gas en el tanque de gas LP se ha instalado de manera deficiente. Recomendamos que sea reparado o reemplazado, ya que está sujeto a la corrosión Y al daño inadvertido por parte de los transeúntes. Consulte a un fontanero profesional

Línea de gas sin protección Línea de gas

sin protección que ingresa a la pasarela debajo del tanque

s-76: La línea de gas en el tanque de gas LP se ha instalado de manera deficiente. Recomendamos que sea reparado o reemplazado, ya que está sujeto a corrosión Y daños inadvertidos por parte de los transeúntes. Consulte a un fontanero profesional

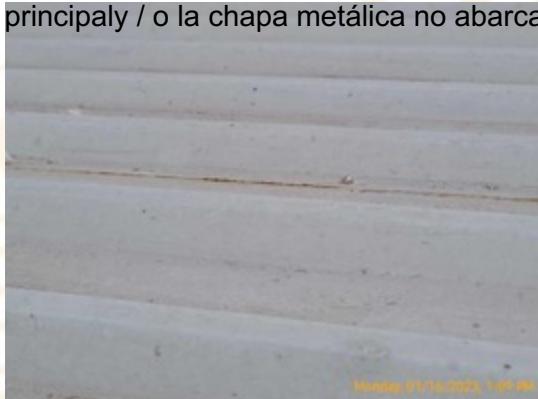
UPG 81: El techo de metal está en condiciones de servicio con excepciones menores. La atención a los elementos enumerados, junto con el mantenimiento de rutina, lo mantendrá funcional y maximizará su vida útil esperada. El techo ha sido recubierto con lo que parece ser una pintura elastomérica o blanca y se ha hecho algo recientemente. Hay áreas en el porche delantero y el porche trasero donde los huecos están presentes cuando el techo de chapa entra en contacto con la estructura principal. En esencia, no hay tapajuntas unidas al edificio principal y / o la chapa metálica no abarca todo el espacio. Ver fotos.

La pintura aparece sin ampollas con óxido mínimo

El borde norte del porche delantero no cubre el marco de metal

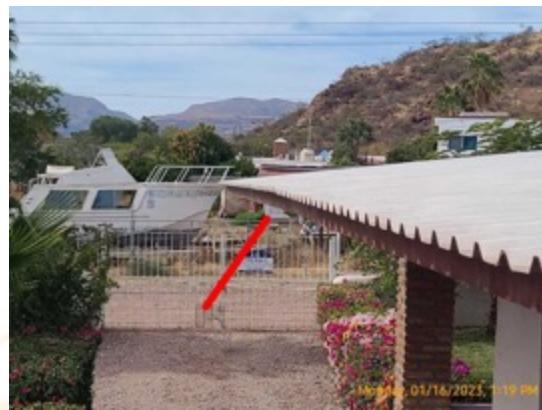
Cambio de elevación de la línea del techo en la soldadura: inmersión no activa en el techo hacia la esquina frontal

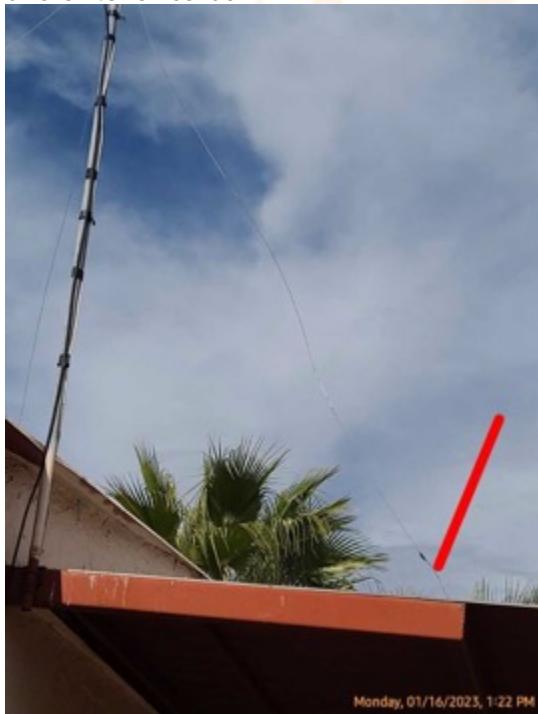
UPG 82: La antena de TV parece estar en condiciones de servicio, pero los cables no están anclados de forma segura al techo. Una simple reparación ahora ahorrará un reemplazo mucho más costoso de una antena caída.

El alambre del tipo no está apretado

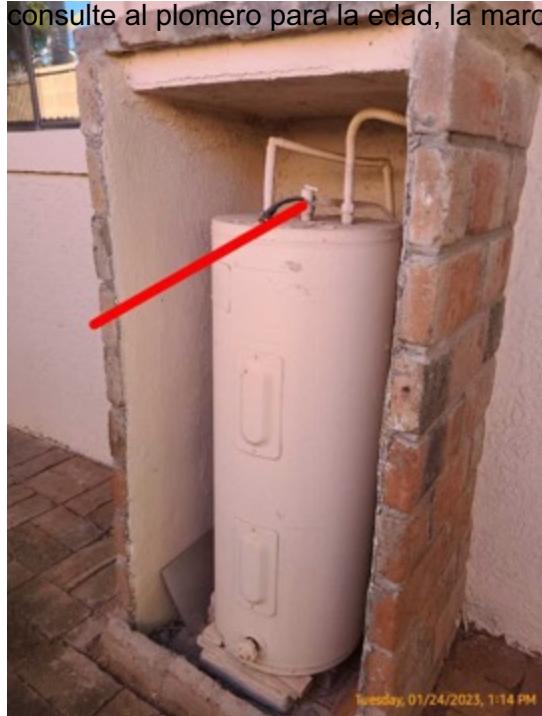
UPG 87: El calentador de agua estaba funcionando actualmente a un alto nivel. Sin embargo, recomendamos que su atención se dirija a los elementos que se indican a continuación. El calentador de agua ha sido pintado y es imposible decir la edad, marca, modelo # de la unidad. También está expuesto a las condiciones climáticas exteriores y sujeto a oxidación debido a la ubicación. Recomendaría dos cosas: 1) construcción de una puerta para proteger del sol y la lluvia. 2) consulte al plomero para la edad, la marca y la posible vida útil que queda para el calentador de agua.

expuesto sin tubo de drenaje para la válvula

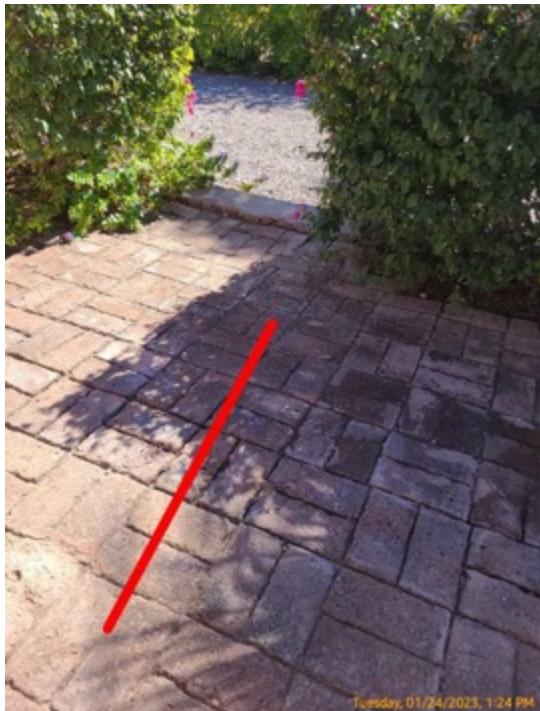
SW esquina patio

UPG 88: Clasificación del sitio: Inclinado lejos de la estructura. Sin embargo, observé dos áreas en el patio muestran el área de acumulación de humedad durante la lluvia. Los puntos bajos están en un grado más bajo y están ubicados lejos de las paredes exteriores para no causar problemas con la estructura. Ver fotos.

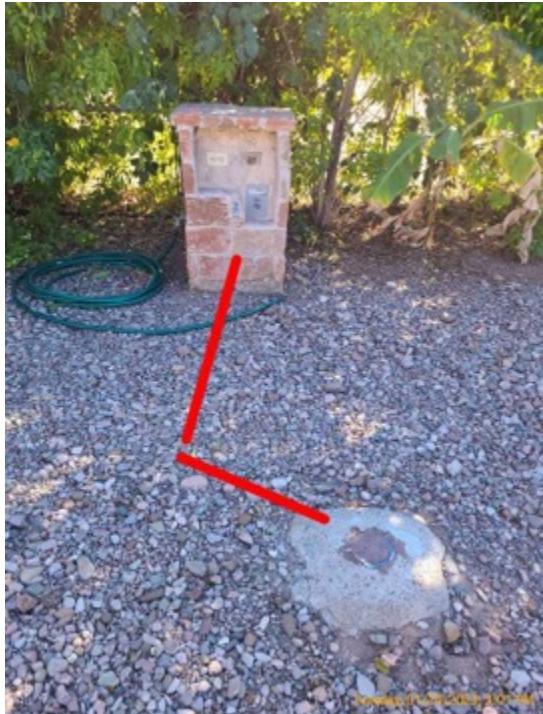
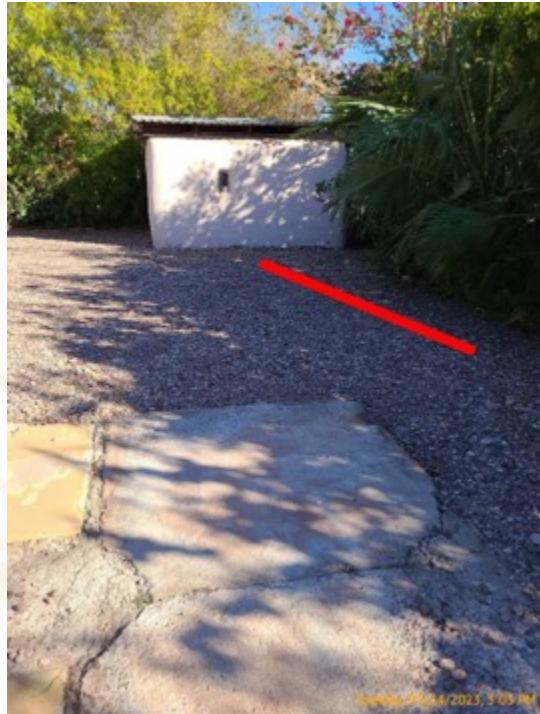
93: El camino de entrada parece estar instalado correctamente y generalmente está en buenas condiciones. En el camino de entrada hay un área para un RV completo con servicio de 30A y una toma de corriente de 15A también. El babero de agua está presente y uno de los dos baberos presentes es funcional, pero el otro no. El sistema está desgastado pero parece estar en buen estado de funcionamiento.

Además presente es a 3-4" cloaca gorro probable enlazado Para séptico sistema situado en SE esquina de propiedad bajo edificio anexo cobertizo.

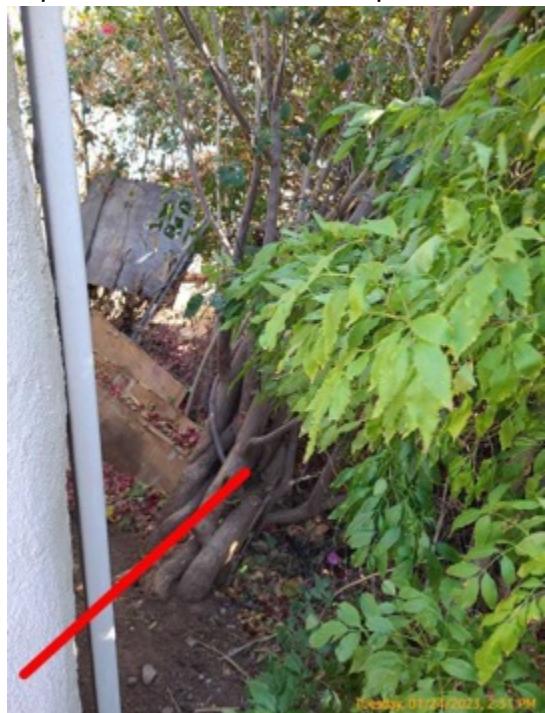
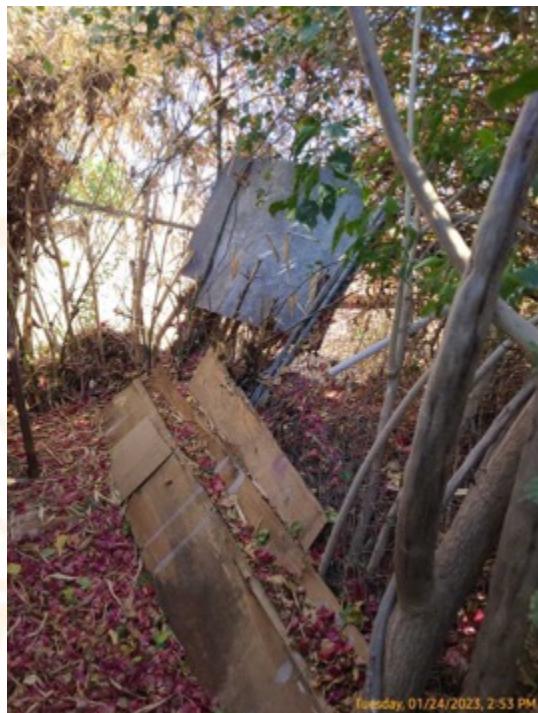
Buganvilla árbol es anormalmente crecido y Empujando abajo el esgrima en el Sur vallado adyacente a la dependencia cerca de la esquina sureste del lote.

La esgrima ya No ES

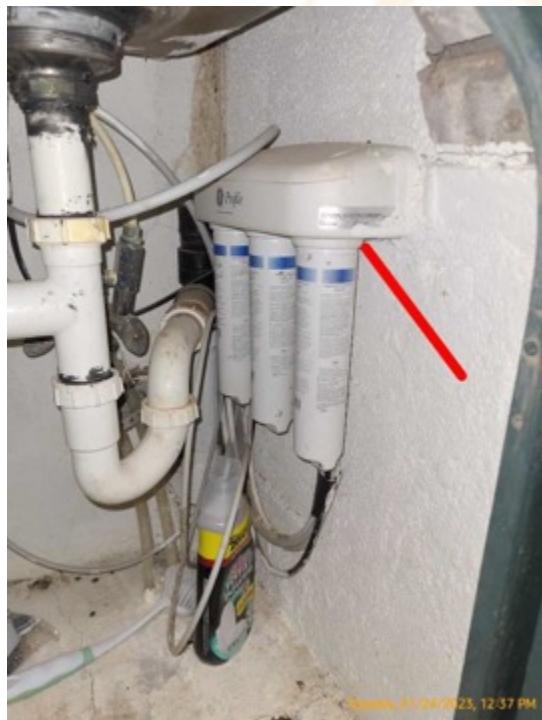
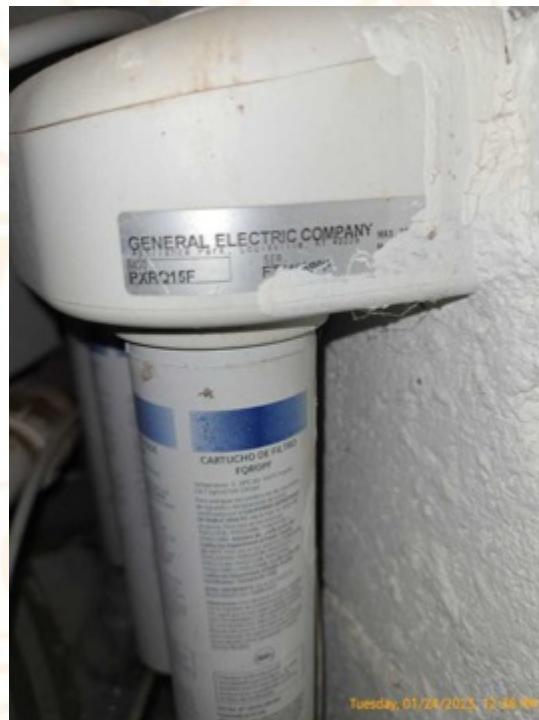
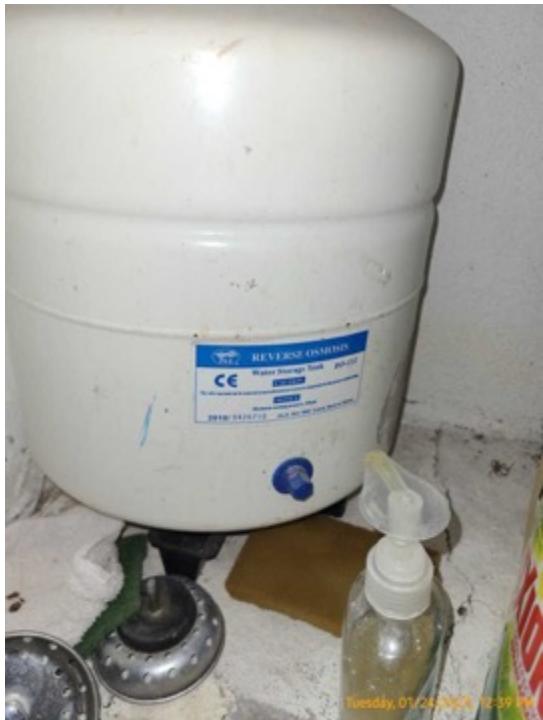
104: El fregadero es metálico y es operable. Nota: Debajo del fregadero hay un sistema de ósmosis inversa que no parece estar en uso. Los filtros y el tanque de retención no parecen estar conectados.

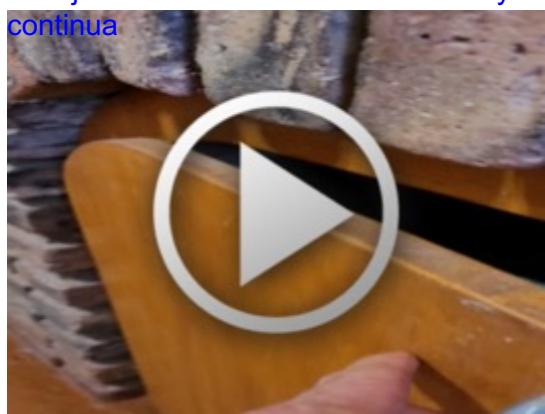
109: Los armarios están en servicioable condición. Varias de las puertas necesitan ajustar las bisagras y los pestillos para un funcionamiento más suave. La abertura del gabinete (en el área de la cocina) debajo del acceso a la barra de desayuno debe estar anclada en el lado izquierdo para una operación continua

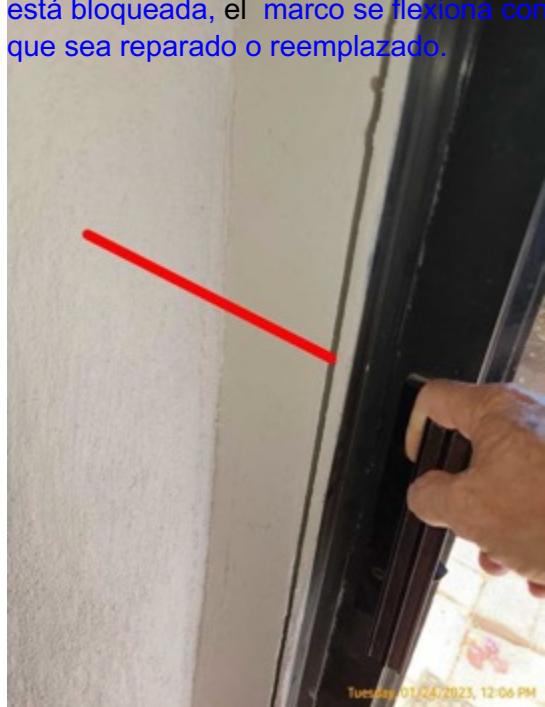
112: El marco de la puerta corredera de la cocina no está anclado correctamente. Cuando la puerta está bloqueada, el marco se flexiona con el intento de apertura del control deslizante. Recomendamos que sea reparado o reemplazado.

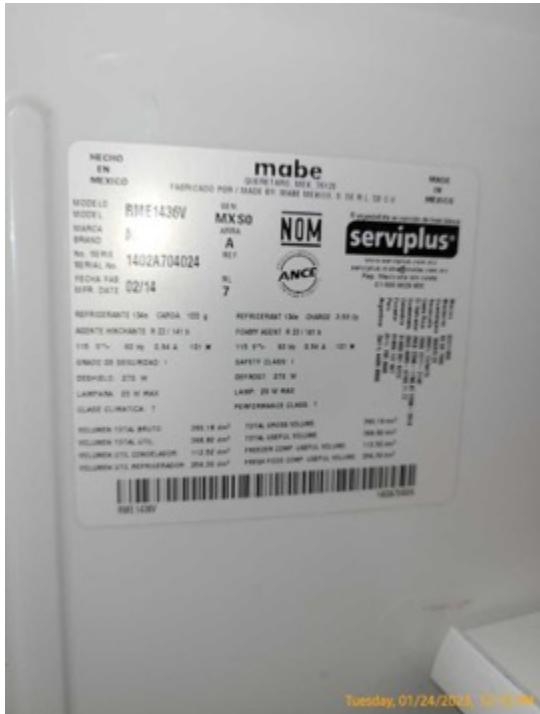
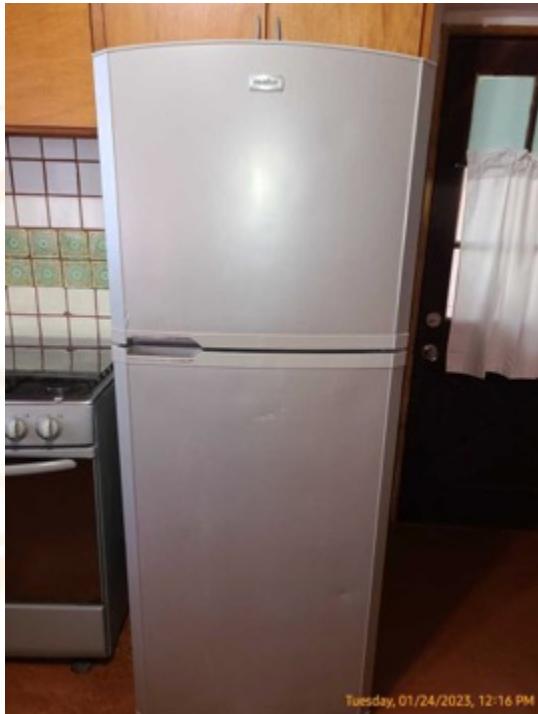
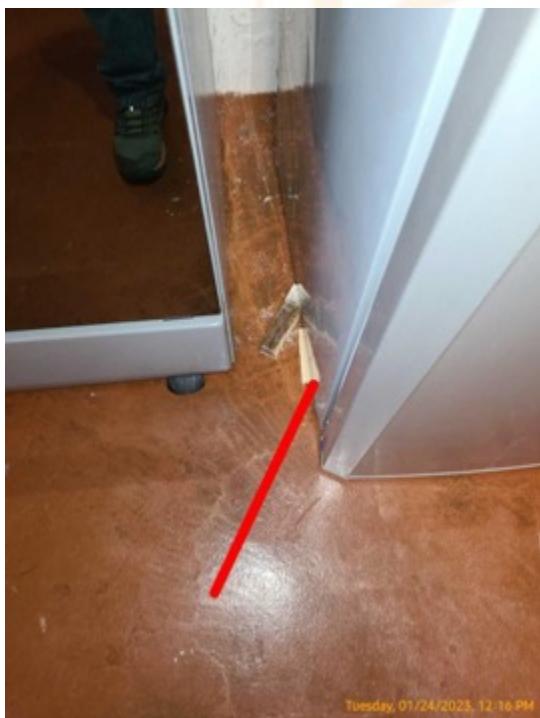
Falta el refrigerador de los pies ajustables en la ubicación delantera izquierda. Actualmente se encuentra

en un bloque de madera.
Ajuste de la pierna faltante/inoperable

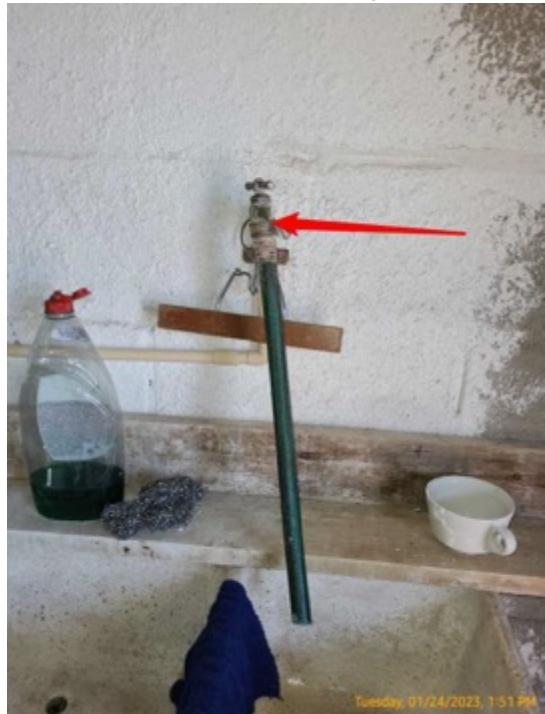
UPG119: **Nota**: No hay agua caliente disponible en la lavandería separada.** El cierre del fregadero de servicios públicos está goteando lentamente. Ver foto. Recomendamos que sea reemplazado o

reemplazado.

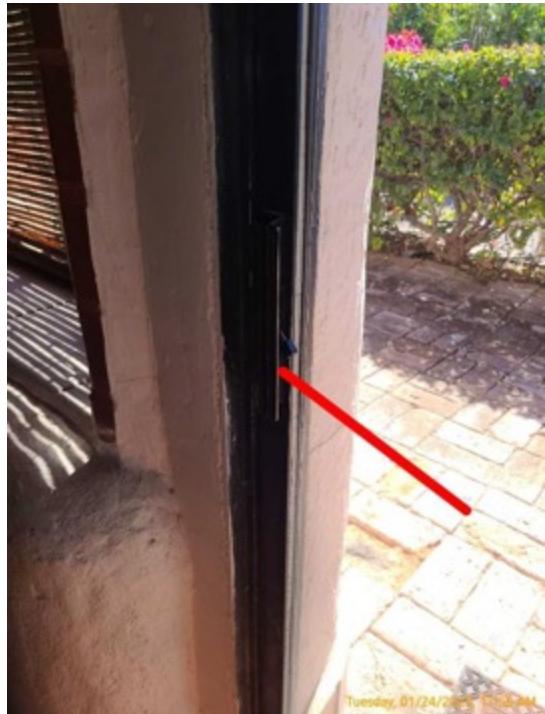
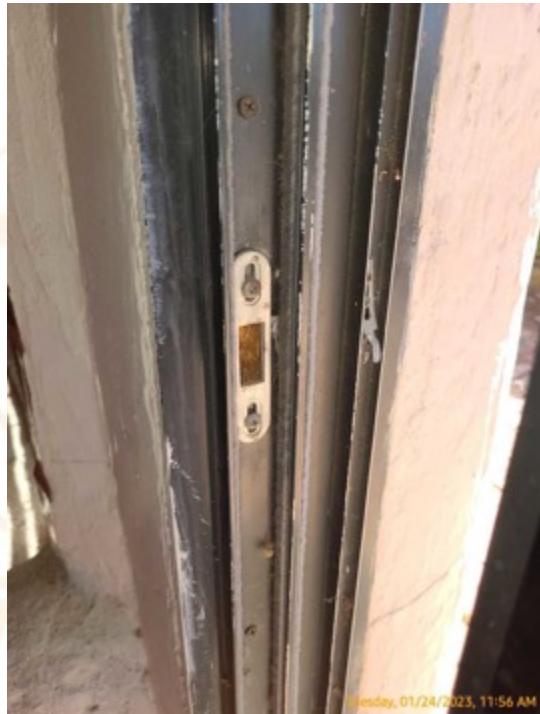
126: El puerta No cerrojo. Nosotros Recomendar menor Ajustes Para el hardware Para restaurar apropiado función.

El pestillo y el mecanismo No coinciden

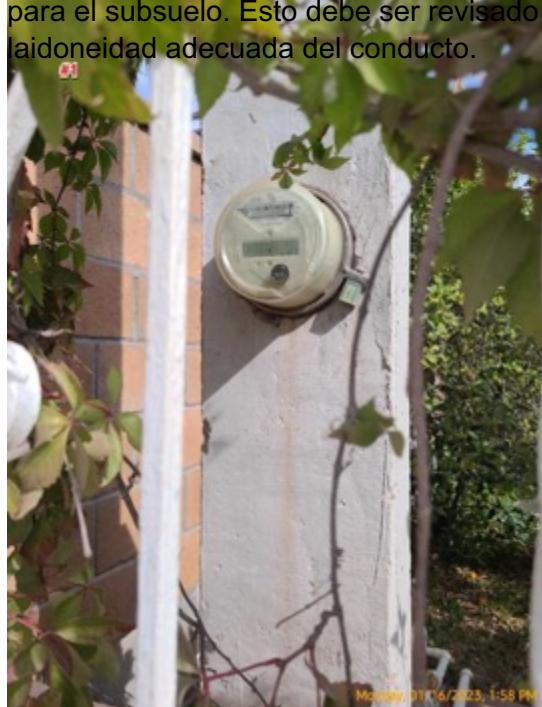
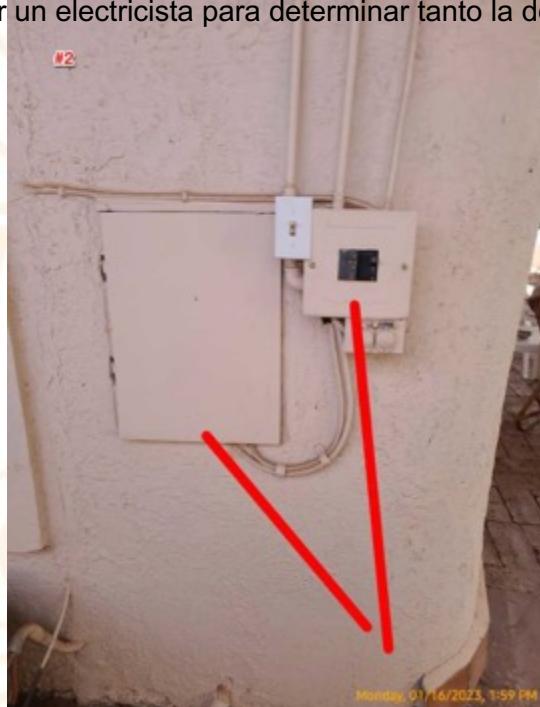
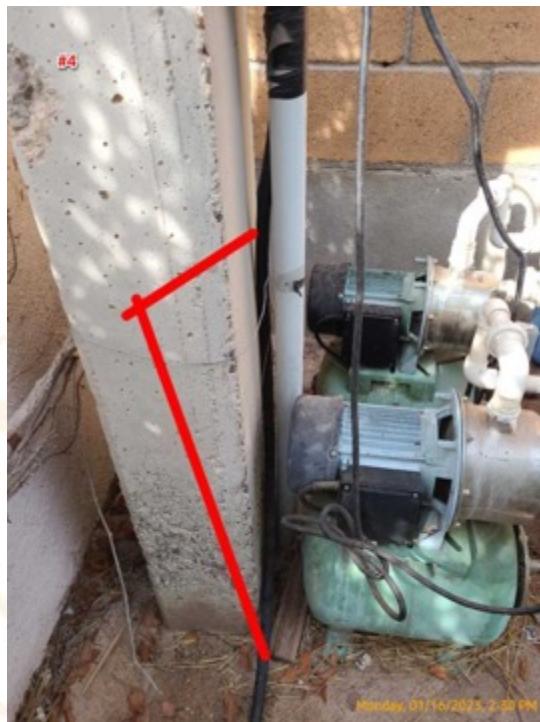
1: El medidor se encuentra justo dentro de la cerca. Hay un interruptor de 50 amperios para el corte de energía principal en el pedestal de entrada eléctrica de la propiedad. Esto es normal para los métodos de construcción y electricistas en esta área. El panel principal de servicio eléctrico está afuera en la esquina noroeste frontal del edificio. ***** La foto # 4 es motivo de preocupación ***** En el interruptor de 50A hay una línea eléctrica desconocida enterrada en el suelo. Su destino es desconocido para el inspector. Está alojado en una línea de polietileno negro que se asemeja a la línea de goteo .70 comúnmente utilizada para sistemas de riego de línea de goteo EN LUGAR de un conducto adecuado para el subsuelo. Esto debe ser revisado por un electricista para determinar tanto la descripción como la idoneidad adecuada del conducto.

cubre la línea eléctrica inadecuada aquí!

¡¡destino!!

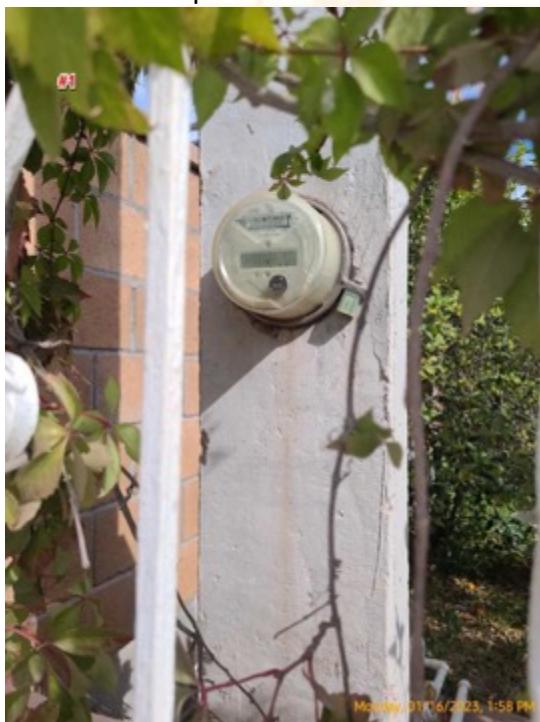
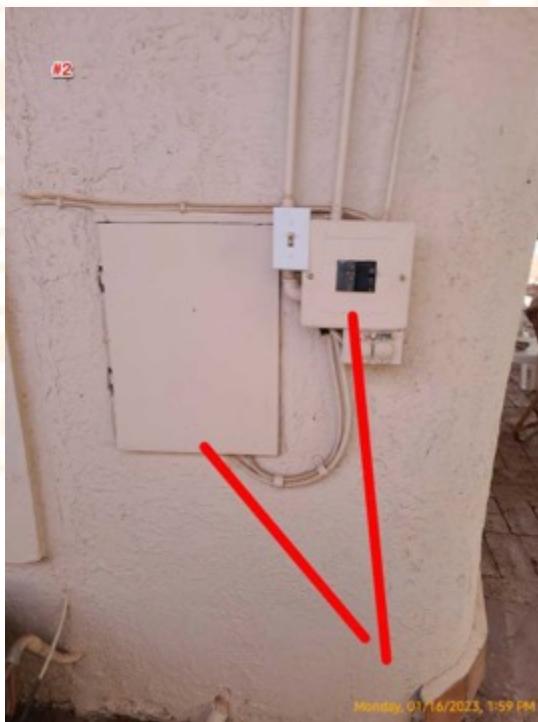
s-45: El medidor se encuentra justo dentro de la cerca. Hay un interruptor de 50 amperios para el corte de energía principal en el pedestal de entrada eléctrica de la propiedad. Esto es normal para los métodos de construcción y electricistas en esta área. El panel principal de servicio eléctrico está afuera en la esquina noroeste frontal del edificio.

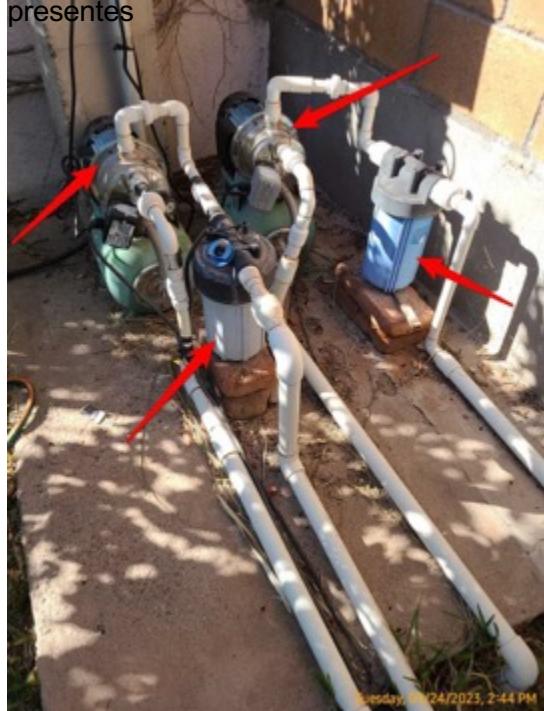
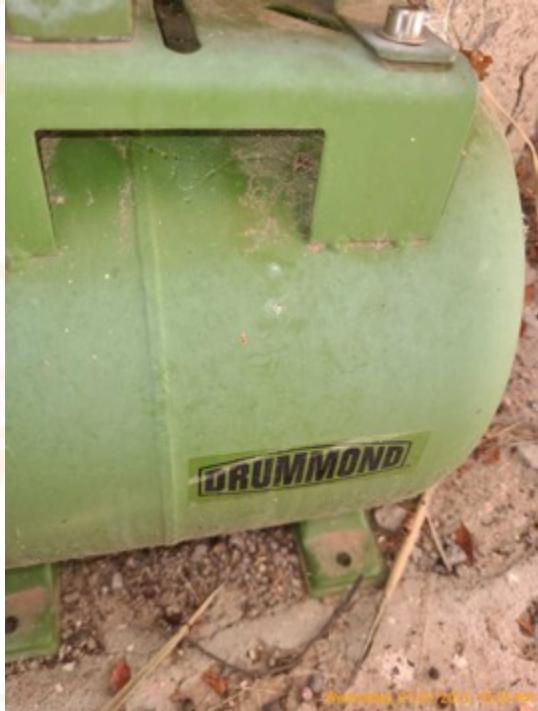
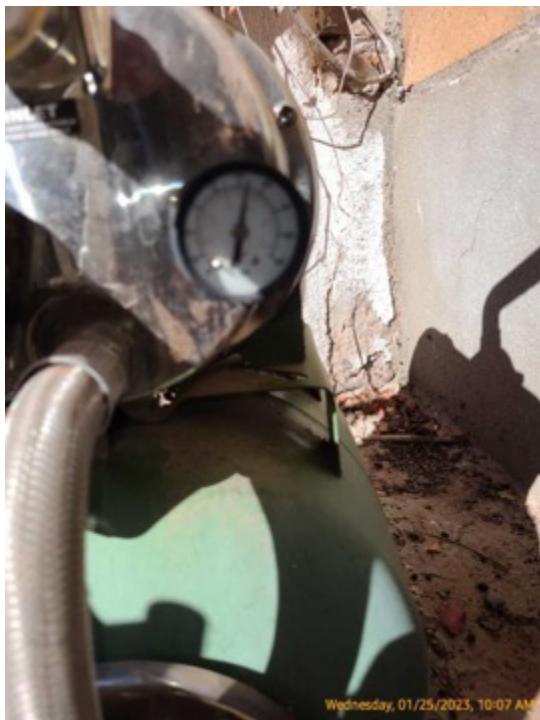
s-90: La prueba del sistema de riego y/o del temporizador automático está fuera del alcance de esta inspección. Cabe señalar que de los dos tanques externos de almacenamiento de agua (tinacos) ambos contienen agua y cada uno tiene una bomba separada ubicada en el noroeste. esquina de la propiedad. El dueño de la propiedad me dijo que reemplazaría el diafragma de la bomba, así que no probé los sistemas de riego exteriores y las líneas de riego por goteo en cuanto al estado. Los tanques parecen estar en buenas condiciones yde al menos 1100 litros cada uno.

#2(derecha) es @42psi

El nombre del fabricante en ambas bombas es DRUMMOND pero no hay otras placas de identificación presentes

bombas para tinacos con filtros en línea

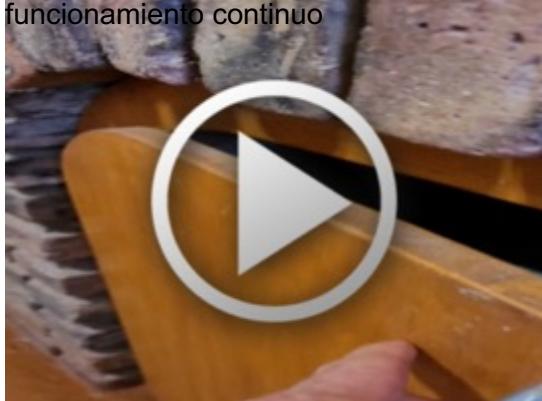
s-109: Los gabinetes están en condiciones de servicio. Varias de las puertas necesitan ajustar las bisagras y los pestillos para un funcionamiento más suave. La apertura del gabinete (en el área de la cocina) debajo del acceso a la barra de desayuno debe estar anclada en el lado izquierdo para un funcionamiento continuo

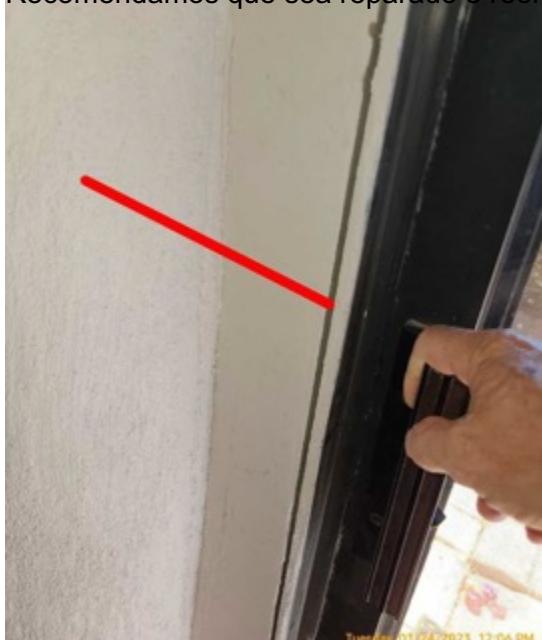
s-112: El marco de la puerta corredera de la cocina no está anclado correctamente. Cuando la puerta está bloqueada, el marco se flexiona con el intento de apertura del control deslizante. Recomendamos que sea reparado o reemplazado.

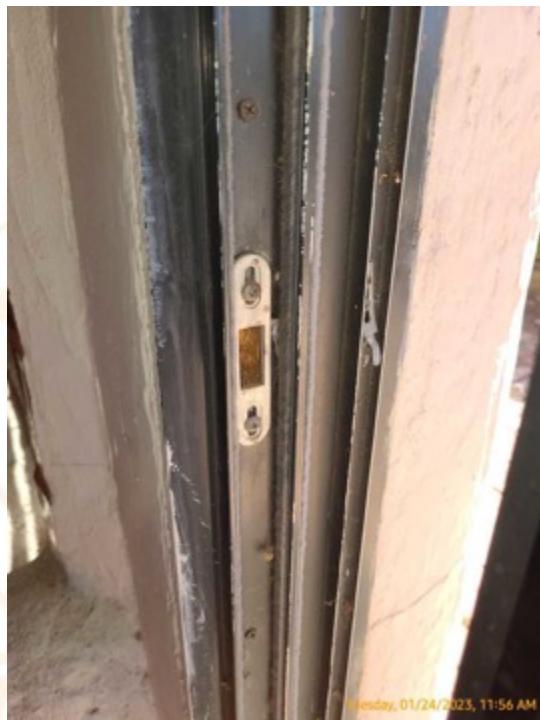
El pestillo y el mecanismo no coinciden

s-127: El pestillo de la puerta corredera está dañado o falta. Recomendamos que este pestillo sea restaurado a su correcto funcionamiento.
